НПО «ЭЛСИБ» ПАО
НАУЧНО-ПРОИЗВОДСТВЕННОЕ ОБЪЕДИНЕНИЕ «ЭЛСИБ»
ПУБЛИЧНОЕ АКЦИОНЕРНОЕ ОБЩЕСТВО

**Возможности, компетенции и опыт НПО «ЭЛСИБ»
по выполнению крупных капитальных ремонтов
электрических машин, оказанию сервисных услуг**

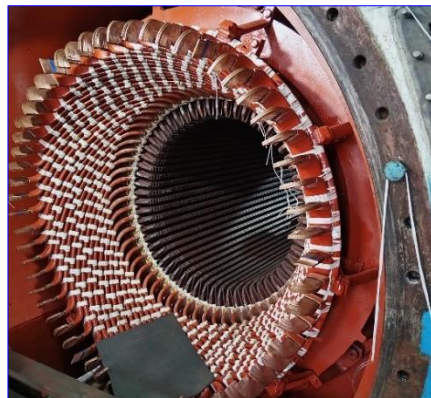
Капитальный ремонт статора турбогенератора ТВФ-100-2 на Артемовской ТЭЦ АО «ДГК». С применением по технологии «Монолит-4» на заводе был изготовлен комплект стержней. Непосредственно на станции выездной бригадой оперативно выполнена полная замена обмотки статора.

Наличие технологической оснастки для производства стержней турбогенераторов ТВФ-60, ТВФ-63, ТВФ-100, ТВФ-110-2Е, ТВФ-120 позволяет принимать заказы и проводить перемотки статоров в условиях электростанции в сжатые сроки.

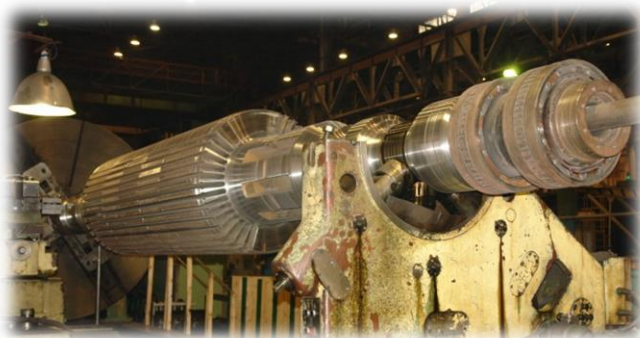
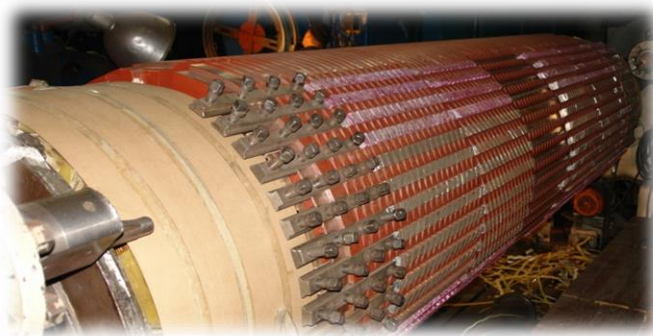
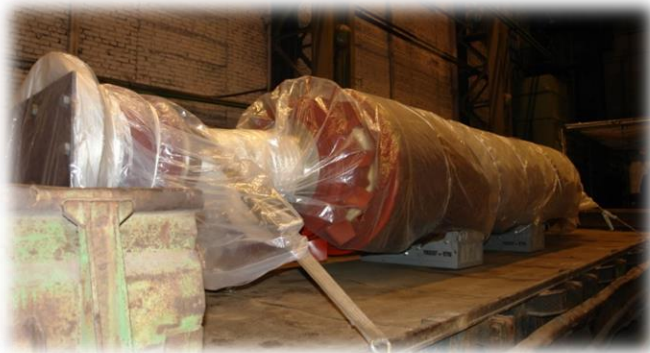
Капремонт ротора турбогенератора ТВФ-120 для АО «ДГК» (Приморская ГРЭС) в заводских условиях: вымотка обмотки ротора, изготовление комплекта катушек из новой меди, деталей твердой изоляции, модернизацию узла токопровода, изготовление контактных колец и сборка ротора.

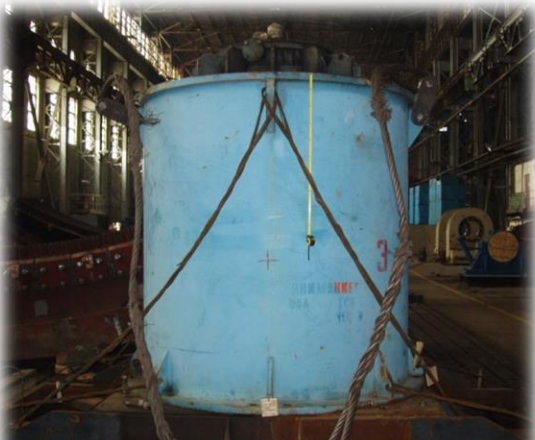
Разборка двигателя фирмы SHORN

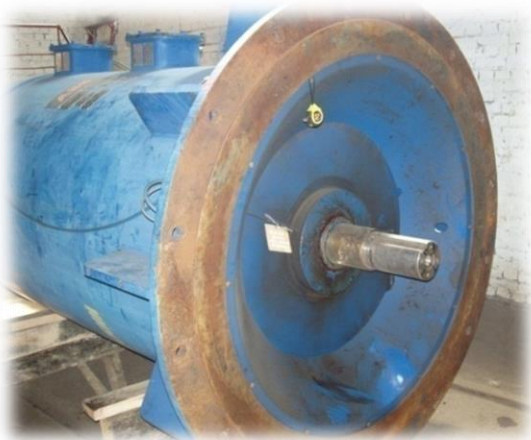
Двигатель производства АBB на ремонте

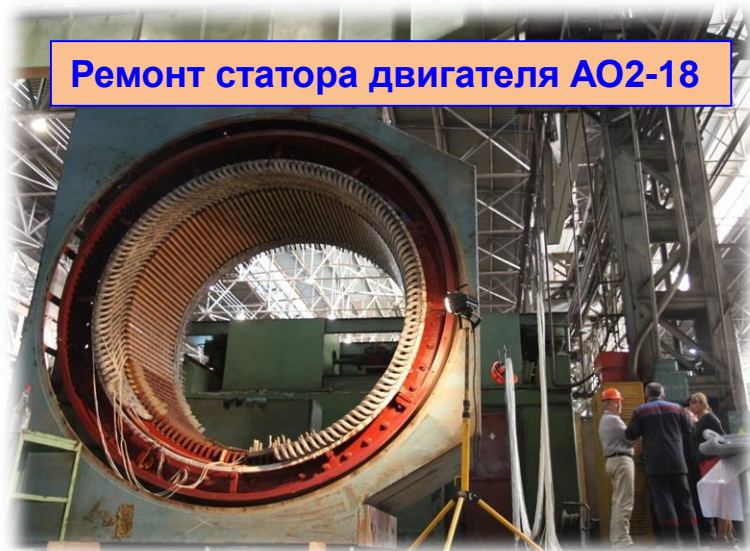
Ремонт статора двигателя АО2-18
