НПО «ЭЛСИБ» ПАО
НАУЧНО-ПРОИЗВОДСТВЕННОЕ ОБЪЕДИНЕНИЕ «ЭЛСИБ»
ПУБЛИЧНОЕ АКЦИОНЕРНОЕ ОБЩЕСТВО

**Возможности, компетенции и опыт НПО «ЭЛСИБ»
по выполнению крупных капитальных ремонтов
электрических машин, оказанию сервисных услуг**

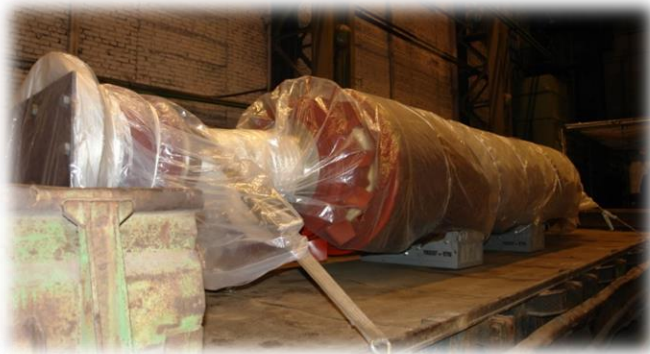
Капремонт ротора турбогенератора ТВФ-120 для АО «ДГК» (Приморская ГРЭС) в заводских условиях: вымотка обмотки ротора, изготовление комплекта катушек из новой меди, деталей твердой изоляции, модернизацию узла токопровода, изготовление контактных колец и сборка ротора.

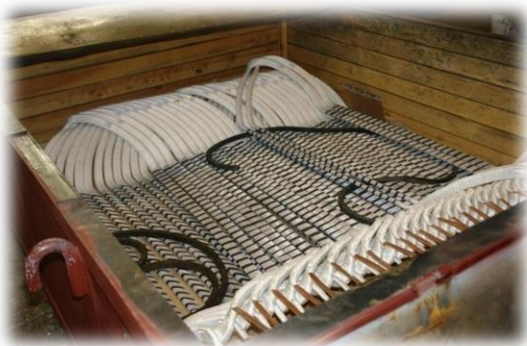
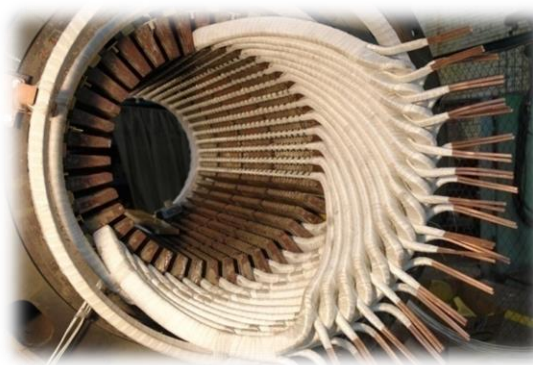
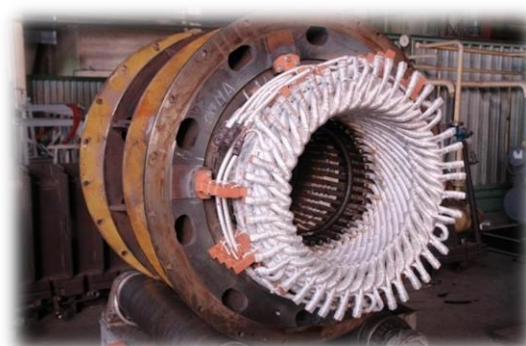
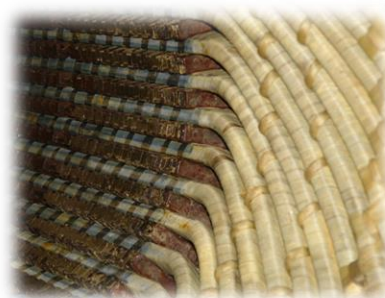
Этапы ремонта статора 4А3М-4000/6000УХЛ4 для Приуфимской ТЭЦ
